## Epoksi ve silan kaplı doğal taş yüzeylerinin karakteristik özelliklerindeki değişimin araştırılması

### *Investigation of the change in the characteristic properties of epoxy and silane coated natural stone surfaces*

Z. Ebru SAYIN<sup>a\*</sup>, Hakan ÇİFTÇİ<sup>a</sup> ve Mustafa GÜRİSOY<sup>a</sup>

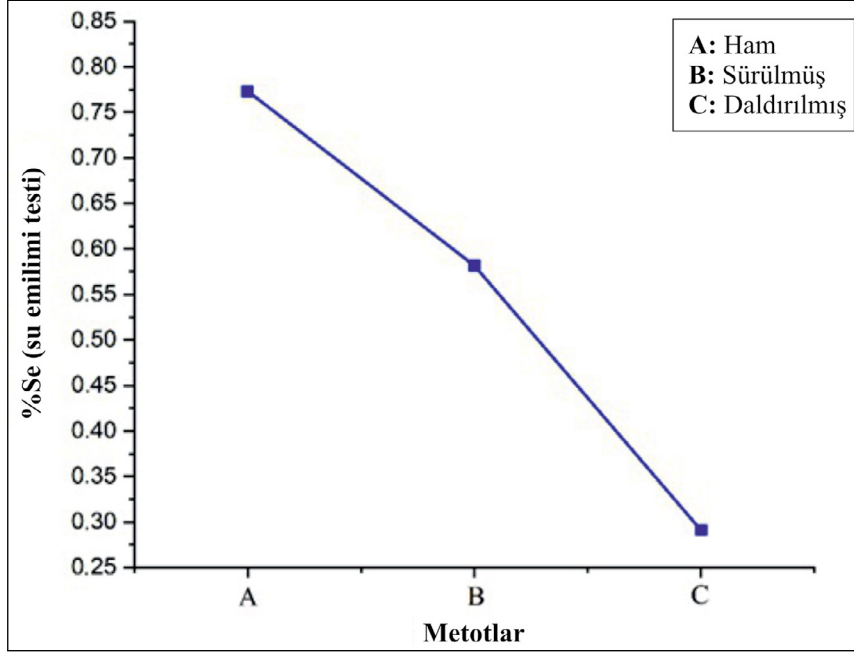
Su emme testi sonuçlarına göre ham numunenin su emme değeri 0,773 olarak hesaplanmıştır. Epoksinin yüzeye uygulanması sonucunda aynı yöntemle epoksinin su emme değeri 0,36, standart sapma ile 0,582, silanın su emme değeri ise 0,20, standart sapma ile 0,296 olarak elde edilmiştir.

Şekil 2- Epoksi uygulamaları ile su emme testi sonuçları.

kullanılarak su emme değerlerindeki deęişim TS EN 13755 standardına göre belirlenmiştir. Su emme testi için ham numune, epoksi ve silan ile işlem görmüş travertenler üzerinde çalışılmıştır. Çeşitli parametrelerde yapılan su emme testi çalışmalarında elde edilen sonuçlar Şekil 2 ve 3'te verilmiştir.

Değerler incelendiğinde ham numunenin su emme değerinin epoksi ve silan ile işlem görmüş olanlara göre daha yüksek olduğu görülmüştür. Silan ise epoksiye göre daha düşük su emilimine sahiptir. Bu da silan ve epoksinin su emme değerini etkili bir şekilde azalttığını göstermektedir. Normal şartlar altında epoksi yüzey kaplaması tam sızdırmazlık sağlar ve sıfır su emilimine sebep olur. Ancak bu çalışma sonucunda epoksi kaplı numunelerde bir miktar su emilimi gözlemlenmesi tamamen kaplama işlemi ile ilgilidir. Yani epoksi reçine içerisindeki hava kabarcıkları kaplama işleminden önce vakum ortamından uzaklaştırılmadığı için kaplama işlemi esnasında kısmi gözeneklilik oluşturmuştur ve bu da numunenin az miktarda su emmesine neden olmuştur.

Emprenye işleminin uygulanmasının ardından daldırma yönteminin verimliliği araştırılmıştır. Numunelerin 10 dakika süreyle epoksi ve silana daldırılması sonucunda epokside 0,05 standart sapma ile 0,291, silanda ise 0,20 standart sapma ile 0,278 su emme değerleri elde edilmiştir. Bu grup çalışmasında silanın su emme değerinin epoksiye göre daha etkili sonuçlar verdiği tespit edilmiştir. Çalışmanın devamında silan daldırma süresi 20 ve 40 dakika olarak değiştirilerek sonuçlar incelenmiştir. Sırasıyla 0,18'lik standart sapma ile 0,240 ve 0,22'lik standart

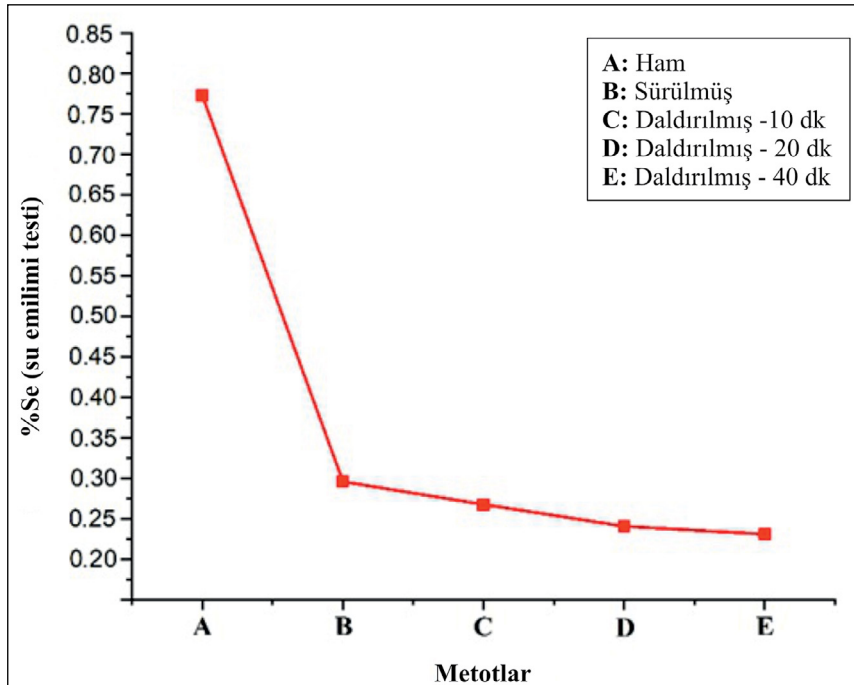
Şekil 3- Silan uygulamaları ile su emme testi sonuçları.

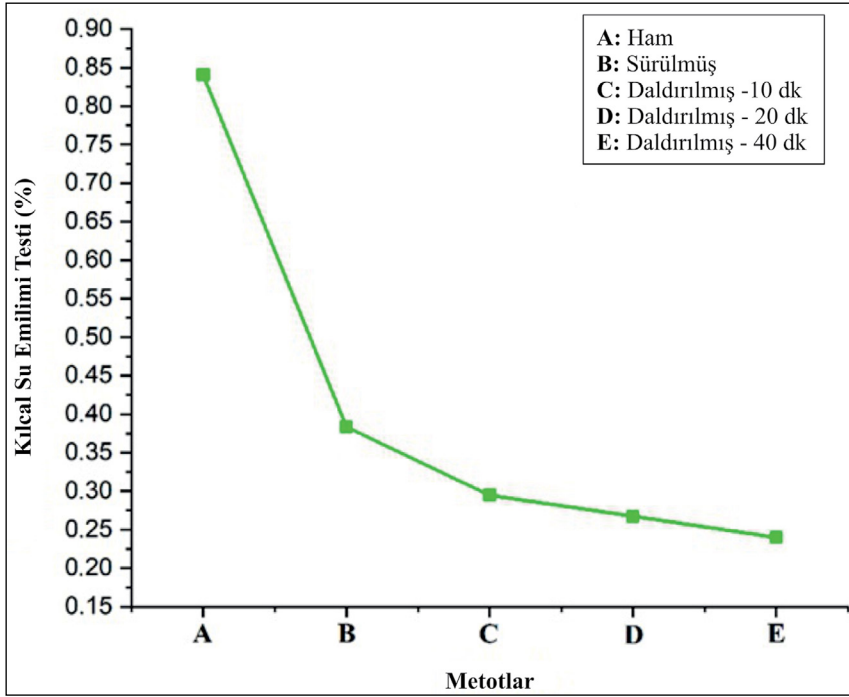
Kılcal su emme testi sonuçları incelendiğinde ham numunenin kılcal su emme değeri 0,841 olarak hesaplanmıştır. Epoksinin kılcal su emme değeri yüzeye sürtme uygulamasından dolayı 0,31 standart sapma ile 0,648 iken, silanın aynı yöntemle elde edilen kılcal su emme değeri 0,22 standart sapma ile 0,383 olarak hesaplanmıştır. Değerler incelendiğinde ham numunenin kılcal su emme değerinin epoksi ve silan ile işlem görmüş olanlara göre daha yüksek olduğu görülmüştür. Öte yandan, silanın kılcal su emme değeri epoksiden daha düşüktü. Bu da epoksi ve silanın kılcal su emme değerini etkili bir şekilde azalttığını göstermektedir.

Şekil 5- Silan uygulamaları ile kılcal su emme testi sonuçları.

Traverten numunesinin kılcal su emme potansiyeli incelenmiş, belirlenen kılcal su emme katsayıları ile malzemelerin diğer indeks özellikleri arasındaki ilişki TS EN 1925 standardına göre değerlendirilmiştir. Araştırmada silan ve epoksi ile işlenmiş travertenin farklı yöntemlerle işlenmesinden kaynaklanan kılcal su emme değerlerindeki değişiklikler incelenmiştir. Sonuçlar Şekil 4 ve 5'te verilmiştir.

Emprenye edilme işleminden sonra daldırma yönteminin verimliliği araştırılmıştır. Numunenin 10 dakika süreyle epoksi ve silana daldırılması sonucunda kılcal su emme değeri epoksizde 0,10'luk standart sapma ile 0,414, silanda ise 0,04'lük standart sapma ile 0,295 olarak elde edilmiştir. Çalışmada silanın kılcal su emme değerlerinin epoksiye göre daha etkili olduğu belirlenmiştir. Daha sonra silan daldırma süresi 20 ve 40 dakika olarak değiştirilmiş ve sonuçlar incelenmiştir. Ancak sonuçlar 10 dakikaya göre biraz daha iyi olsa da çalışma için 0,09'luk standart sapma ile 0,268'lik ve 0,17'lik standart sapma ile 0,239 ile çok etkili olmadığı tespit edildi.

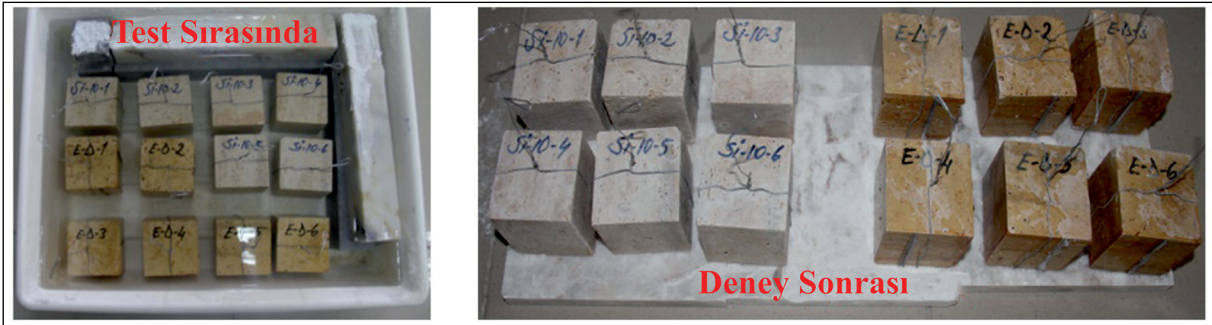
Şekil 7- Deneyler sırasında ve sonrasında epoksi ve silana batırılmış numunelerin görselleri.

Çalışmada kullanılacak traverten numunelerinin tuz kristallenmesine karşı direncini tanımlamak ve epoksi ve silanın tuz kristalleşmesine etkisini gözlemek amacıyla TS EN 12370 standartlarına göre tuz kristallenmesine karşı direnç testleri gerçekleştirilmiştir. Şekil 6, 7 ve 8'de çalışma öncesinde, çalışma sırasında ve sonrasında 10 dakika süreyle epoksi ve silan içerisine daldırılan numuneler ve çalışma sonuçları gösterilmektedir.

Epoksi ve silanın tuz kristallenmesine karşı direncinin belirlenmesi, 10 dakika epoksi içerisinde bekletilen numunenin Ortalama Kütle Değişiminin (%) 0,090, standart sapma değerinin 0,119, 10 dakika silan içerisinde bekletilen numunenin Ortalama Kütle Değişiminin (%) 0,018 ve standart sapma değerinin 0,021 olduğu tespit edilmiştir. Sonuçlar, silanla muamele edilen numunelerin tuz kristallenmesine karşı daha yüksek dirence sahip olduğunu göstermektedir. Ayrıca deney sonrasında numuneler üzerinde yapılan gözlemlerde traverten numunelerinin tuz kristalleşmesine maruz kalması neticesinden herhangi bir ayrışma ve çatlak oluşumu gözlenmemiştir.

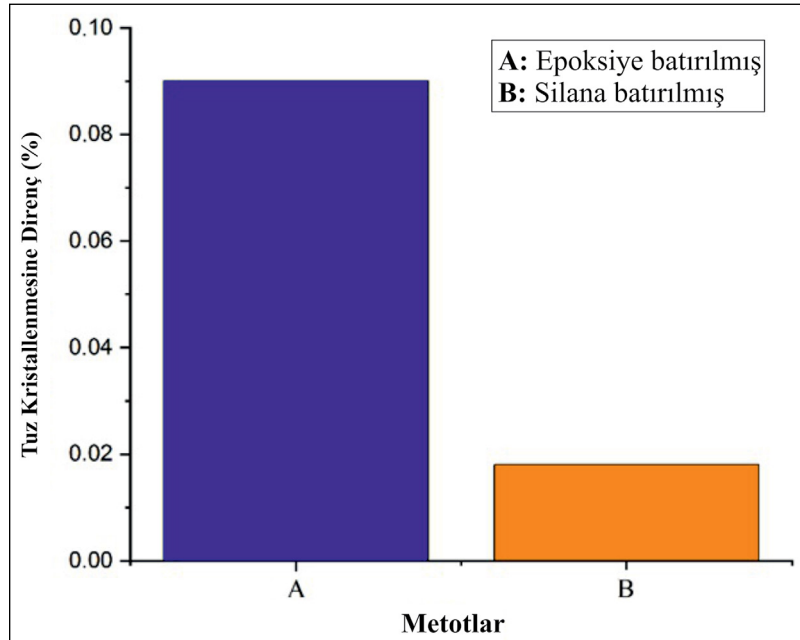
Şekil 8- Epoksi ve silana daldırılmış numunelerin tuz kristallenmesine karşı direncinin belirlenmesine ilişkin sonuçlar.

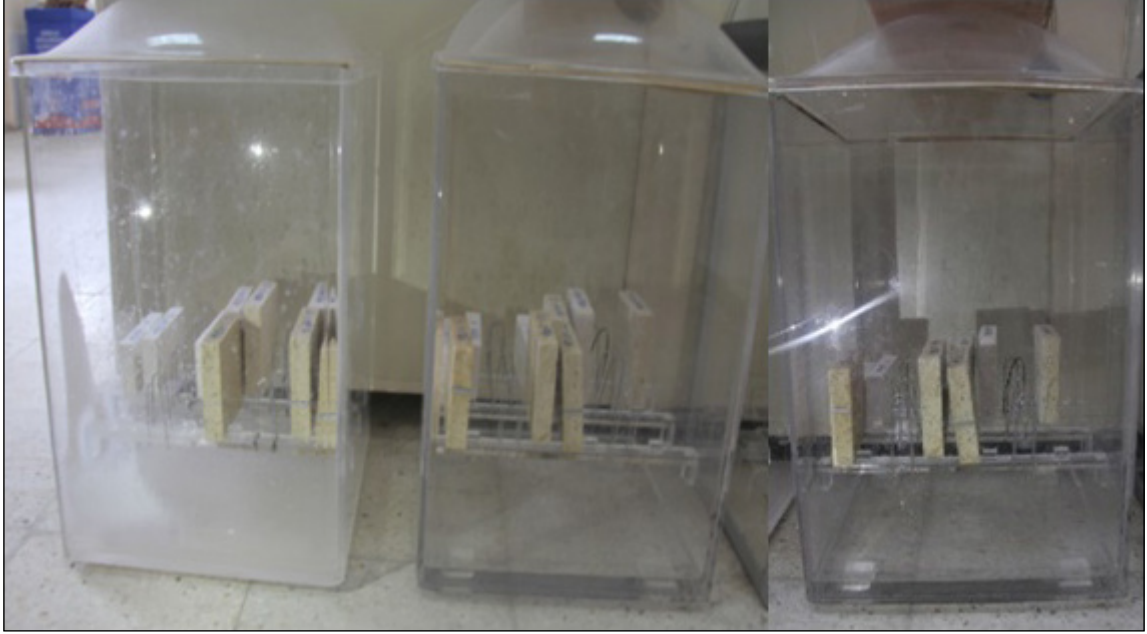
Şekil 9- Nemli bir ortamda SO<sub>2</sub> ile yaşlanmaya karşı direncin belirlenmesi için yapılan testten görüntü.

Numuneler epoksi ve silan içine 10 dakika batırıldıktan sonra oda koşullarında kurutulmuş ve ardından Nemli Ortamda SO<sub>2</sub> Yıpratmasına Karşı Direncin Tayini için kullanılmıştır. Çalışma, 2022

yılında TS EN 13919 standardına göre gerçekleştirildi. Deney sürecinin görseli Şekil 9'da verilmektedir. Şekil 10'da, deneylerden elde edilen sonuçlar verilmektedir.
